# TECNOLOGIA APROPIADA PARA LA CONSTRUCCION DE POZOS Y BOMBAS DE MANO EN COMUNIDADES AGUARUNAS DEL ALTO MAYO

Autor: Emilio Mayorga  
Programa de Energía ITDG-Perú  
[hidro@itdg.org.pe](mailto:hidro@itdg.org.pe)

*Presentado en el Taller Regional "Tecnologías Adecuadas en Saneamiento Básico para el Ambito Rural", Lima, Abril, 1998.*

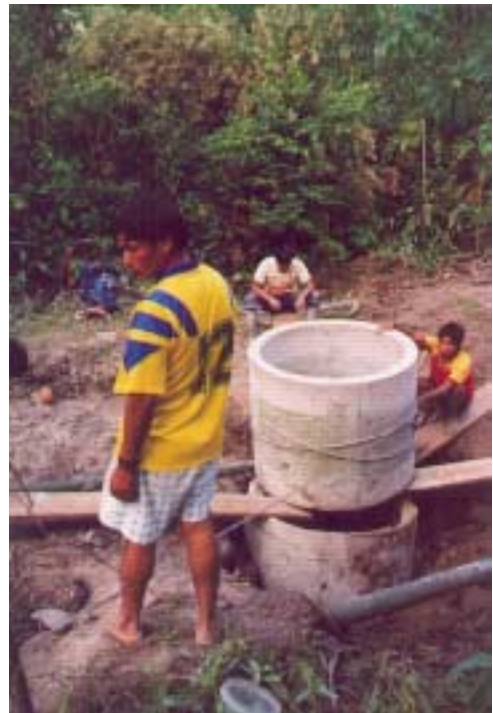
*Foto ITDG: Construcción de pozos de concreto, Moyobamba*

Del mismo modo, los pozos fueron mejorados profundizándolos y revistiéndolos con anillos de concreto de 1.5 m de diámetro por 0.5 m de altura, con una cubierta de concreto, para evitar que se ensucie el pozo. Sobre esta tapa se fija el soporte de concreto de la bomba.

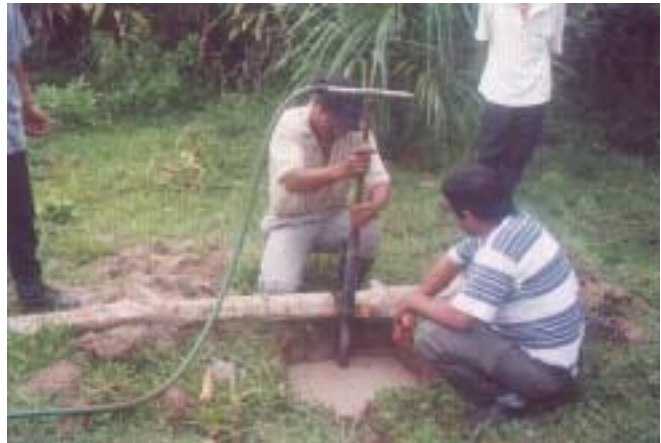
*Foto ITDG: Instalación de una bomba manual, Moyobamba*

- Cambiar el material de las varillas de accionamiento de las bombas, por varillas de bronce en lugar de las de fierro.
- Cambiar el material de la tubería de succión-impulsión, por PVC en lugar de fierro galvanizado.
- Cambiar el material del soporte de la bomba, por PVC revestido con concreto en lugar de fierro.
